## Störungsaufklärung

# Leistungsfähigkeit der gasanalytischen Transformatorendiagnostik

Capabilities of gas-analytical transformer diagnostics to clear up failures

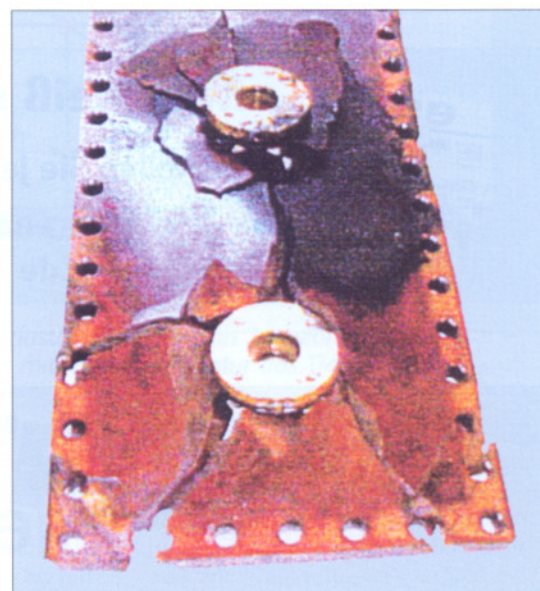
Bild 1. Beschädigte Hartpapierplatte; 10-kV-Durchführungskasten

Die elektrische Eingangsprüfung im Reparaturwerk ergab keinen Hinweis auf einen Fehler. Nach der Ölentleerung und dem Ausbau des Aktivteils aus dem Trafokessel wurde ein Schaden an den 10-kV-Ausleitungen im 10-kV-Durchführungskasten festgestellt. Die Hartpapierplatte zwischen Trafokessel und 10-kV-Durchführungskasten war in Richtung Trafokessel teilweise herausgesprengt. Die aus den Bruchstücken zusammengesetzte Hartpapierplatte ist in Bild 1 zu sehen. Materialabschmelzungen an

den auf Hochspannungspotenzial liegenden und miteinander gebrückten Leiterbolzen und dem auf Erdpotenzial befindlichen Befestigungsflansch der Hartpapierplatte ließen zweifelsfrei erkennen, dass diese Zerstörung von einem Kurzschluss mit nachfolgendem Leistungslichtbogen im 10-kV-Durchführungskasten herrührte.

Ein Kurzschluss in diesem Bereich mit dem vorhandenen und ausreichend bemessenen Isolationsabstand von rd. 10 cm ist nur möglich, wenn die Hartpapierplatte bereits eine Vorschädigung aufwies. Es ist davon auszugehen, dass die dynamische Beanspruchung des Transformators bei der 10-kV-Kabelstörung zu einem Bruch oder Riss in der Hartpapierplatte führte. Nachvollziehbar ist, dass die mechanische Schwachstelle anschließend auch zur elektrischen Schwachstelle wurde.

Während der nachfolgenden 30 Tage bis zur Havarie drangen vorhandene Ölalterungsprodukte, Ölschlamm und Feuchte in den Riss der waagrecht angeordneten Hartpapierplatte ein. Es entstanden Kriechströme geringer Energie, die zur Ausbildung von elektrisch leitfähigen Kriechstromspuren entlang des Risses führten. Begünstigt wurden diese Vorgänge durch den Umstand, dass nach der 10-kV-Kabelstörung das Kabel abgetrennt und der Leiter 3V2 geerdet wurde. Die Spannungsbeanspruchung der kritischen Isolationsstrecke stieg damit von 5,8 auf 10,0 kV. Auch können die Befestigungsbolzen für die Wanddurchführung mit ihrem scharfkantigen Gewinde in der vorgeschädigten Hartpapierplatte der Entstehung von Kriechspuren Vor-schub geleistet haben.

- Die Hartpapierplatte zwischen 10-kV-Durchführungskasten und Kessel wird zerstört (Bild 1).
- Die durch die Druckwelle entstehende Ölströmung führt in dem Buchholz-Relais des 10-kV-Durchführungskastens (nach 44 ms) und in dem Buchholz-Relais des Kessels (nach 74 ms) zur Betätigung ihrer Stauklappe für die vom Differenzialschutz bereits eingeleitete Auslösung des Transformators.

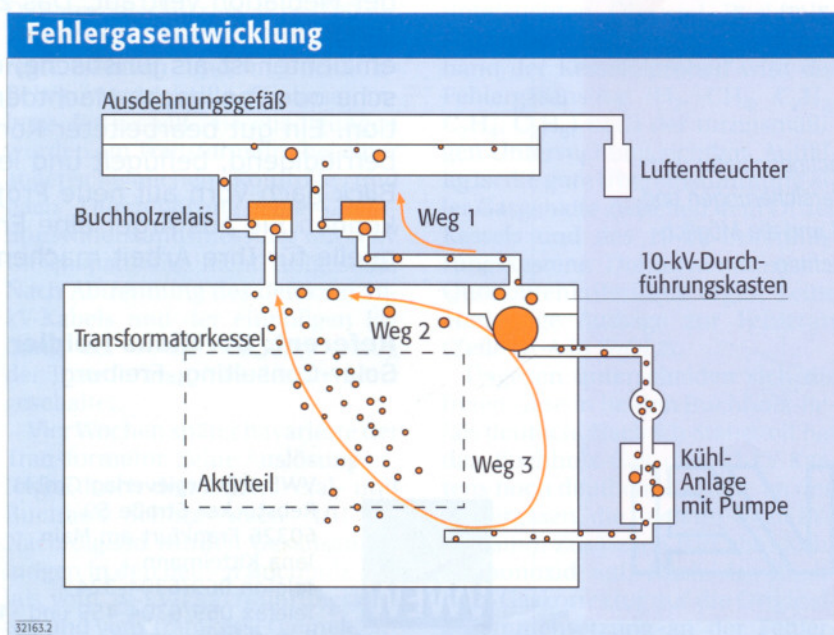
**Bild 2. Rekonstruierte Fehlertgasentwicklung im Transformator**

- Ein Teil des Fehlergases entweicht direkt über eine Rohrleitung und das Buchholz-Relais des 10-kV-Durchführungskastens in das Ausdehnungsgefäß und von dort in die Atmosphäre (Weg 1 in Bild 2). Es folgt eine Buchholz-Warnung nach rd. 1,5 s. Das Buchholz-Gas enthält einen hohen Fehlergasanteil, in dem noch das fehlerartspezifische Gas-muster enthalten ist (Tafel 1). Die Anwendung des Gatron-Korrekturverfahrens (Tafel 2) ergibt: kleine Trennstufenzahl von 1,87, was einen relativ kurzen Gasweg mit Ölkontakt und während der Standzeit im Buchholz-Relais keinen konvektiven Ölkontakt bedeutet;

- Teile des Gases wandern unter dem Kesseldeckel zum Buchholz-Relais des Kessels und von dort ebenfalls in das Ausdehnungsgefäß und die Atmosphäre (Weg 2 in *Bild 2*). Die Buchholz-Warnung geschieht nach rd. 3,5 s. Während der Standzeit im Buchholz-Relais tritt eine Änderung der Zusammensetzung des Signalvolumens durch Ölkonvektion in der Rohrleitung (Nennweite 80 mm) auf. Die Analyse des Buchholz-Gases vom Trafokessel (*Tafel 1*) zeigt ein stark reduziertes Fehlergasmuster. Für die Korrektur des Fehlergasmusters steht nur noch ein Quotient zur Verfügung.

- Die Gasblase wird zum größten Teil von einem in unmittelbarer Nähe (rd. 100 mm unter dem 10-kV-Durchführungskasten) befindlichen Saugrohr der Kühlanlage zusammen mit dem heißen Öl von zwei Ölumwälzpumpen (Durchsatz je 80 m<sup>3</sup>/h) abgesaugt und über Kühler in den Kessel unterhalb der Wicklungen als Öl-Gas-Emulsion zurückgepumpt (Weg 3 in *Bild 2*). Dadurch tauscht sich das Öl zwischen 10-kV-Durchführungskasten und Kessel aus. In wenigen Sekunden wird ein großer Teil der Zersetzungsgasblase zerkleinert und im Öl verteilt, so dass ein effektiver Gasaustausch mit dem Öl stattfinden kann. Dabei kann ein mehrfacher Durchlauf durch die Kühlleitung erfolgen, bevor das ausgetauschte Restgas stark verzögert das Ausdehnungsgefäß erreicht. Als Ergebnis des Gasaustausches findet ein deutlicher Anstieg der fehlerarttypischen Gase im Öl statt, und in dem ursprünglichen ungelösten Fehlergas ist ein deutlicher Luftanteil (*Tafel 1*). Der Anstieg im Öl entspricht etwa der Aufnahme von 50 l Fehlergas. Das tatsächlich an der Fehlerstelle entstandene Fehlergasvolumen wird noch größer gewesen sein. Dieser plötzliche Anstieg ausgewählter Fehlergasgehalte im Öl wäre durch installierte Online-Mess-technik direkt bewiesen worden. Durch diese wäre auch der tatsächliche CO-Verlauf im Öl aufgeklärt wor-
